Float for Ø28 carburetor - THOR 200 EVO

On some of the latest Thor 200 EVO engines produced (from n.2800 to n.3060) we have noticed a problem of wrong setting of the Ø28 carburetor float. This defect leads to engine flooding during the run-up in the takeoff phase and this makes the takeoff difficult. If you own a THOR 200 EVO with bowl carburetor and you notice this defect, you will easily solve it by following this instruction.

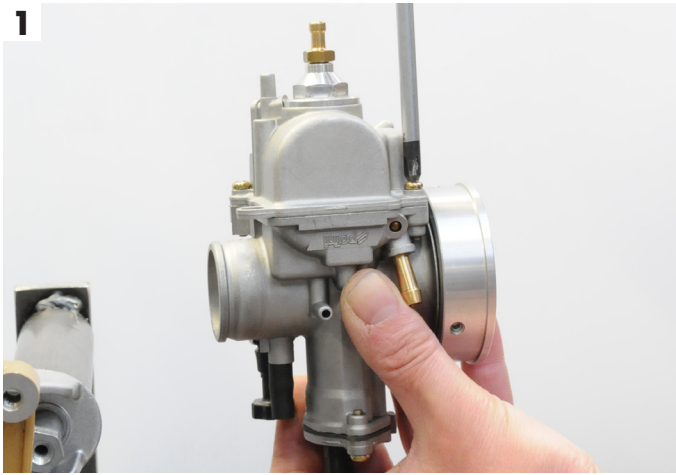
- unscrew the two screws (photo 1). It is important, in order not to force the float, to hold the carburetor in your hand by rotating it of 180° as shown in photo 2.

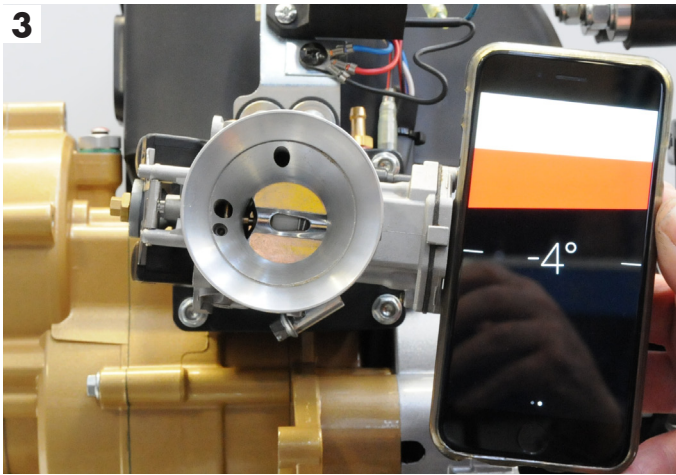
- now softly lift the bowl up. ATTENTION! In this phase the bowl has to be removed without forcing.
- 2) At this point place the carburetor without the bowl on the engine; set the carburetor at **4 degrees of inclination** as shown in photo 3, so that the fuel pin is in a neutral position; block the clamp so that the position is stable. ATTENTION! Each setting of the float can be done only in this position.

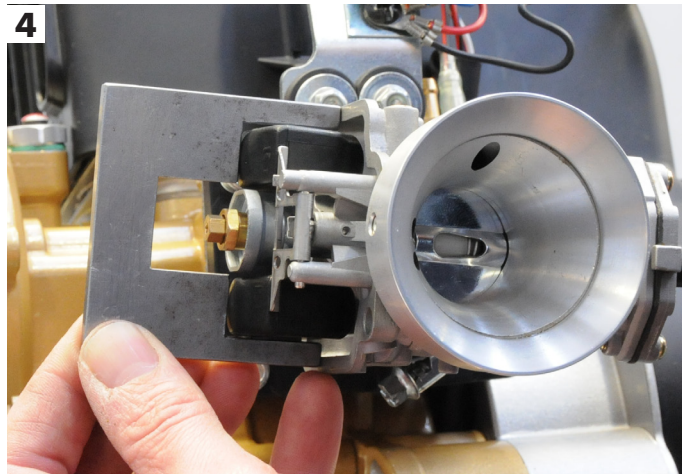
- 3) Print the enclosed drawing (by selecting the effective dimensions) and verify the given measure; stick it on a rigid paper and cut it. This dima gives the right float's height in neutral position (photo 4). In case the float is lower or higher than the reference dima, act on the small sheet of the floats with a screwdriver as shown in photo 5, slightly bending it until you get the correct alignment of both floats.
