Float for Ø28 carburetor - THOR 200 EVO

On some of the latest Thor 200 EVO engines produced (from n.2800 to n.3060) we have noticed a problem of wrong setting of the Ø28 carburetor float. This defect leads to engine flooding during the run-up in the takeoff phase and this makes the takeoff difficult. If you own a THOR 200 EVO with bowl carburetor and you notice this defect, you will easily solve it by following this instruction.

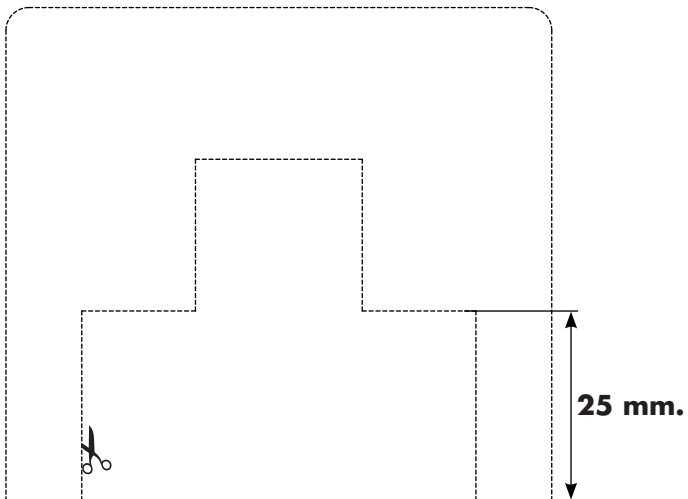
- 3) Print the enclosed drawing (by selecting the effective dimensions) and verify the given measure; stick it on a rigid paper and cut it. This dima gives the right float's height in neutral position (photo 4). In case the float is lower or higher than the reference dima, act on the small sheet of the floats with a screwdriver as shown in photo 5, slightly bending it until you get the correct alignment of both floats.

- 4) Go on with the re-setting of the carburetor by reassembling the bowl with the maximum attention without forcing on the floats.
